MTOT on maaseutuelinkeinoissa sattuneiden, kuolemaan johtaneiden tapaturmien tutkintaprojekti. Sen tarkoituksena on selvittää maatalousyrittäjien eläkelain mukaisesti vakuutetuille viljelijöille sattuneiden, kuolemaan johtaneiden työtapaturmien syitä.

MTOT-raportin avaintiedot

Liukuovi irtosi kiskolta ja kaatui viljelijän päälle

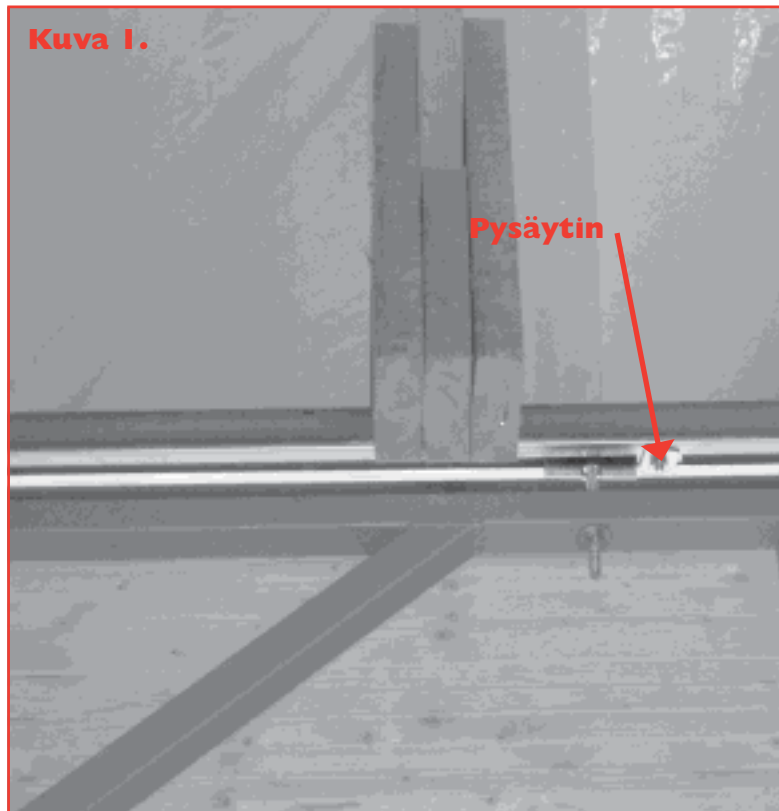
Kuva 1.

Liukuovessa tai sen mekanismeissa ei ollut rakenteita, jotka olisivat estäneet oven putoamisen kiskolta tai sen kaatumisen, kun oveen kohdistuu nostava voima. Rakenne on teknisesti vanhanaikainen eikä sitä enää juurikaan tapaa uusissa liukuovissa. On todennäköistä, että joko kis-

ko oli vääntynyt ja/tai rissat viallisia, koska niiden toiminnassa oli havaittu toistuvaa takertelua.

Nykyään on markkinoilla ns. C-kiskoilla varustettuja liukuovia. Jos ne asennetaan oikein, ne eivät irtoa, putoa tai kaadu ovea siirtävän päälle (**kuva 1**).
